Reparation af luge til ankerbrønden.

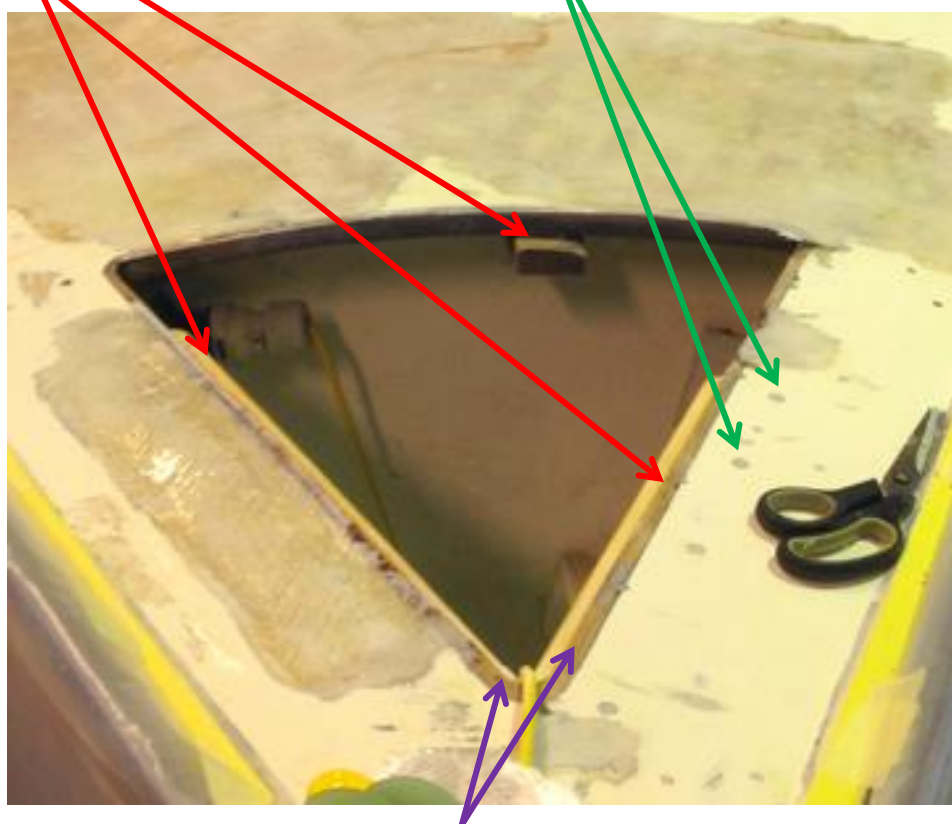
Lister/klods der bærer lugen

Lugen over ankerbrønden er også udsat for store påvirkninger når man hopper ned på lugen/dækket. Der er hængsler på lugen, men de har svært ved at bære påvirkningen alene.

Derfor lavede jeg nye anlægsflader til at bære lugen. Da jeg havde fjernet teakdækket, kunne jeg bruge både lim og gennemgående skruer til fastgørelsen. Skruerhoved

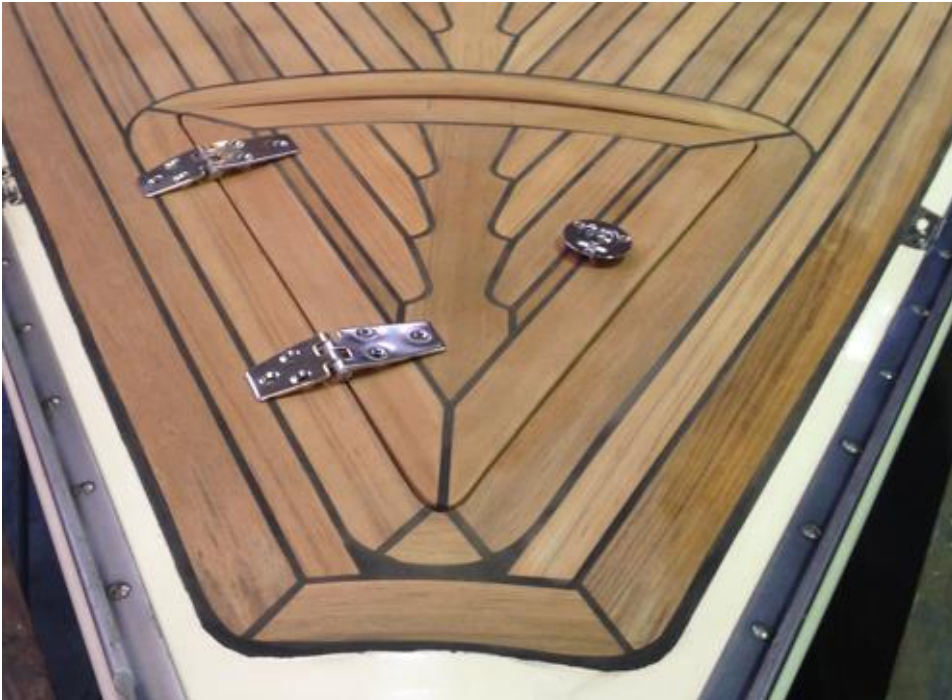
Det næste færdige resultat.
