**En skroggjennomføring (søventil) laget i messing eller bronse bør skiftes ut etter noen år.**

På SolyMar D56 er det 7 gjennomføringer under vann som nok bør skiftes. Men jeg starter kun med den som jeg vet er ødelagt.

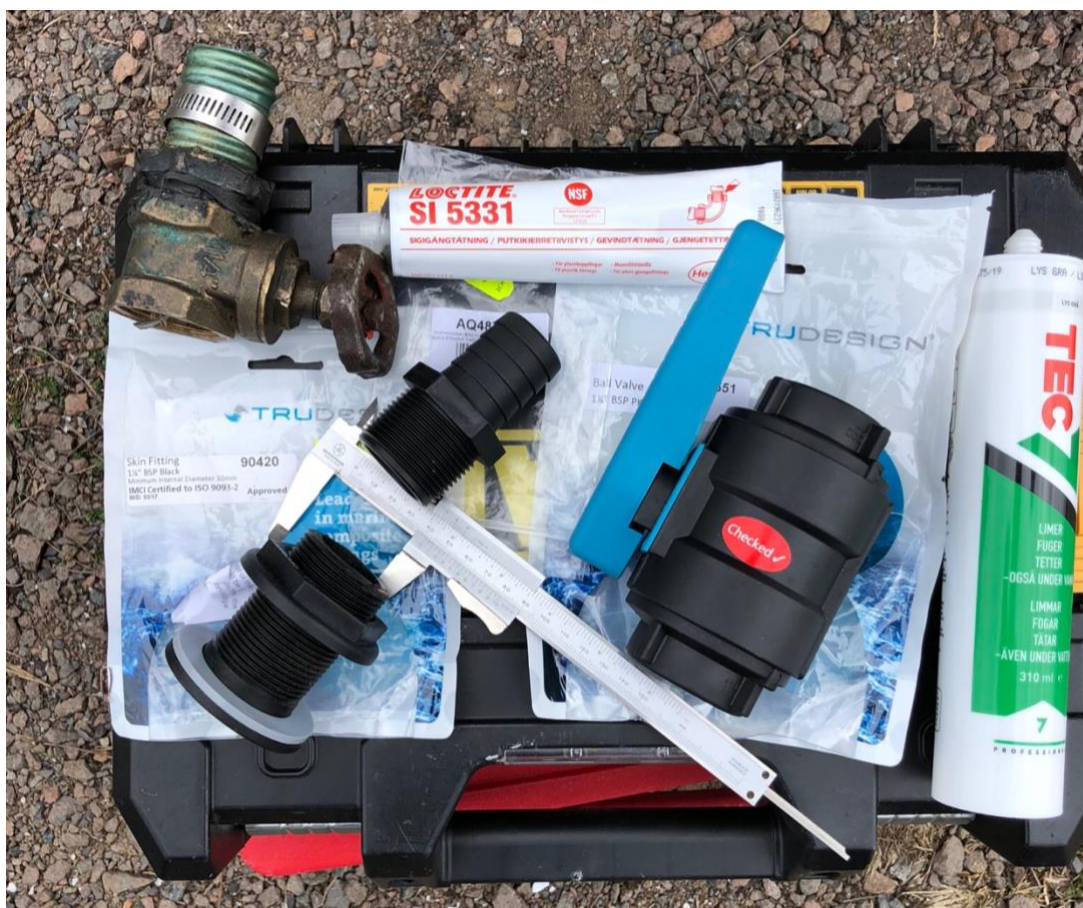
I år hadde jeg bestemt meg for å skifte ut ventilen fra pantryet. Den har ikke vært helt tett den siste sesong.

Jeg har hørt at gjennomføringer i metall alltid vil risikere å tære bort. Derfor bestemte jeg meg for å skifte til ventiler laget i kompositt. Valget falt på Trudesign fra New Zealand.

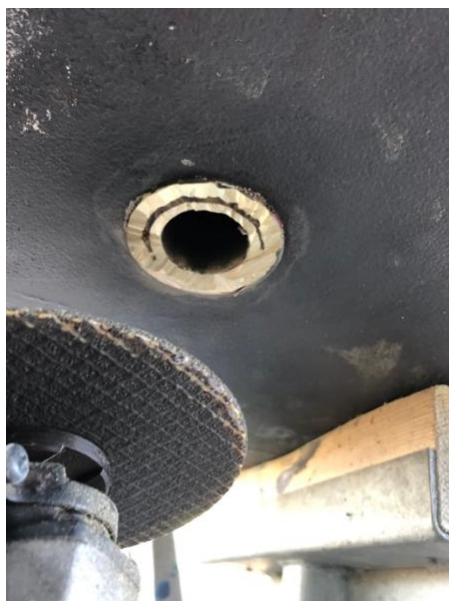
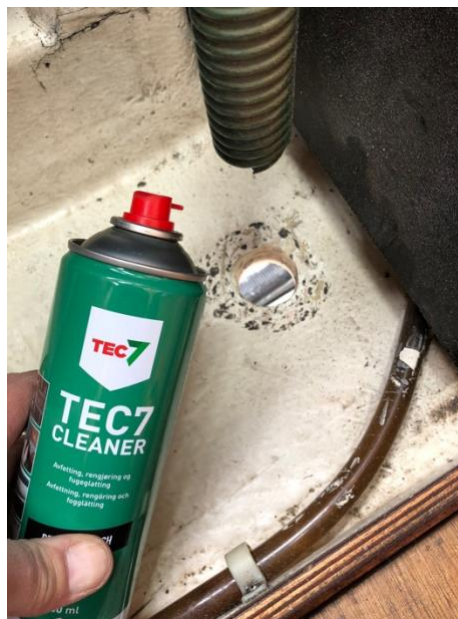
Først må det gamle fjernes. Det gjøres greit ved hjelp av en vinkelsliper med skive for metall-kutting. Deretter skal det hele renses og vaskes. Så skal det nye settes på plass. Dersom dimensjonene

stemmer så er det en lett oppgave. Mitt hull var 42mm og den nye gjennomføringen var 41 mm. Perfekt med andre ord. Da er det bare å bruke godt med for eksempel Tec7 fra utsiden. La det stå noen timer for herding. Det er viktig at man ikke strammer mutteren på innsiden for hårdt i denne fasen. Den skal kun klemme så vidt.

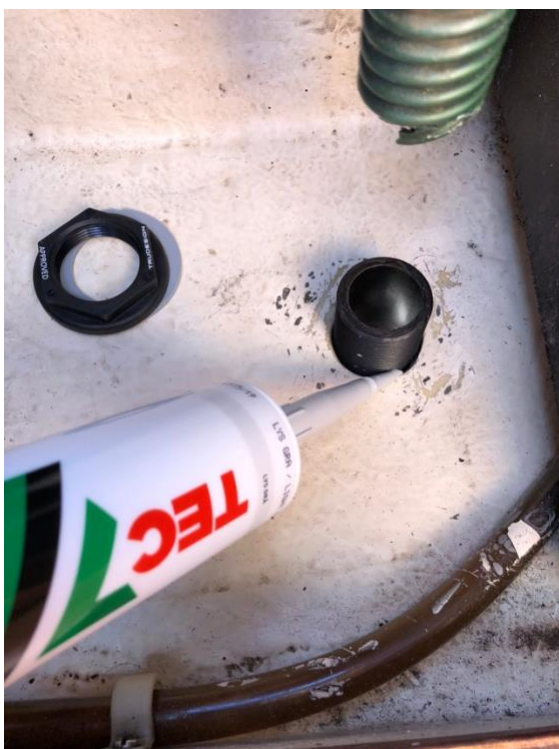
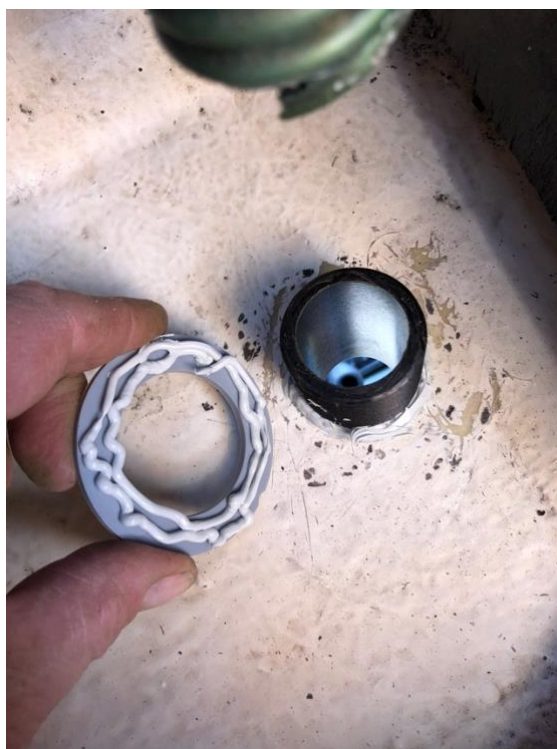
Etter noen timer (eller dagen etter) kan du fylle Tec7 også fra innsiden. Deretter skal det hele strammes godt til slik at Tec7 presses ned rundt hylsen/gjennomføringen som en pakning.

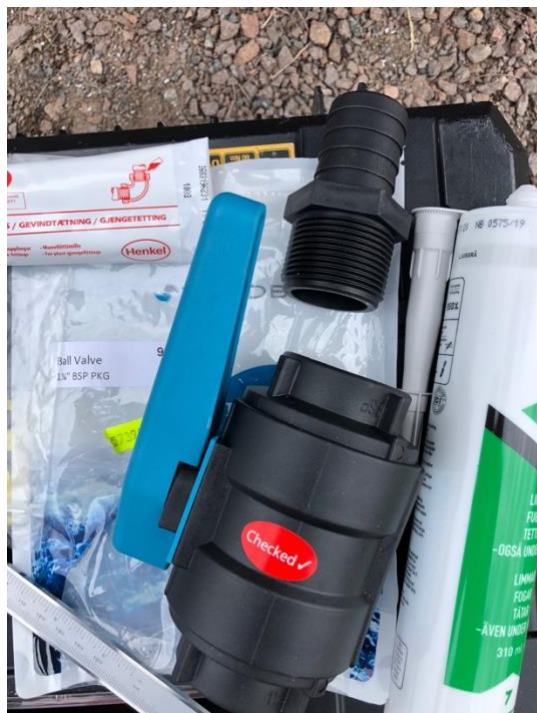
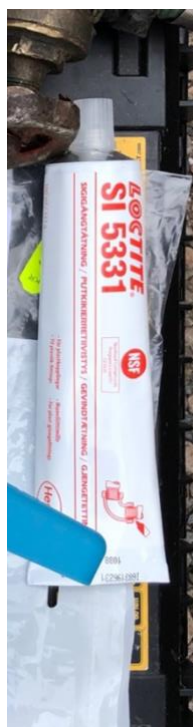
Nå er det klart for montering av selve søventilen. Truedesign i kompositt skal tåle frost, flammer og være bestandig mot groe og tæring. OBS! Den er stor og tar meget plass, det kan være smart å sjekke

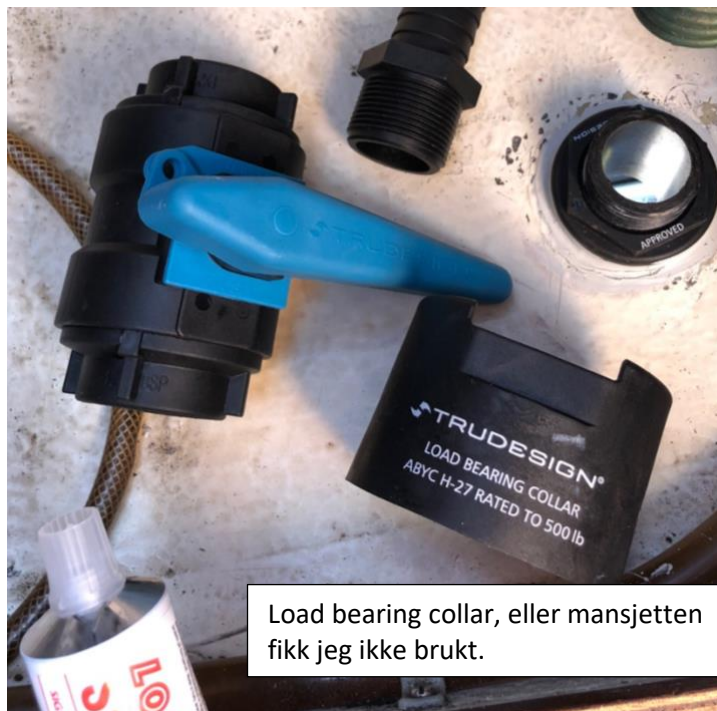
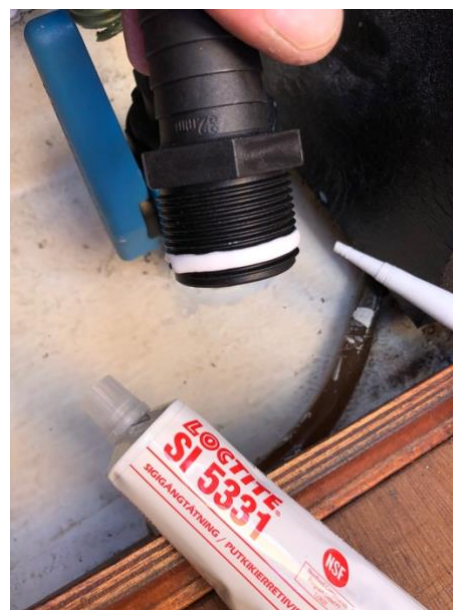
om det er plass nok før man velger dette alternativet. Det skal benyttes Loctite på gjengene for å sikre at det ikke skrur seg løs. Ved hjelp av Loctite vil det hele holde seg solid og dermed tett lenge.

Det var tilfredsstillende å skru det sammen og se at alt fungerte. Pass på og posisjonere det hele slik at det fungerer godt. Jeg lar det stå å herde nok et døgn og da er det for sent å justere.

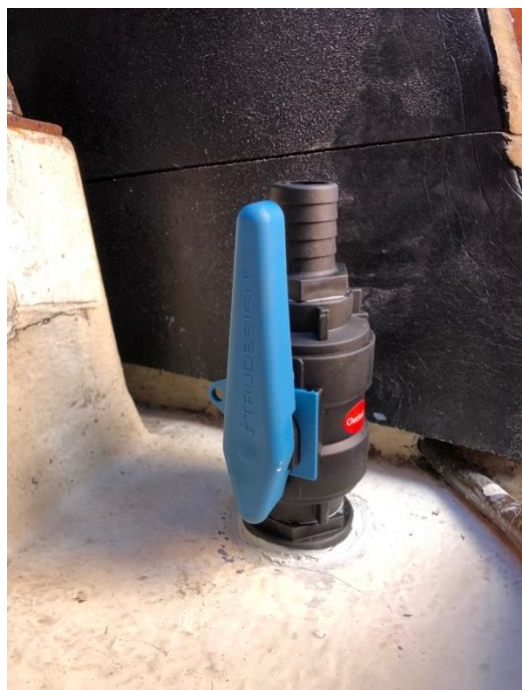
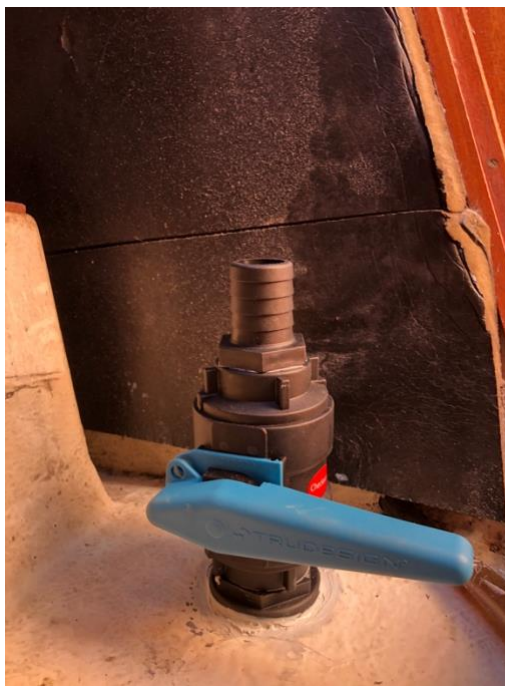
Helt til sist vil jeg stramme den store mutteren mot skroget slik at Tec7 får et tight og fint trykk inn mot hullet.

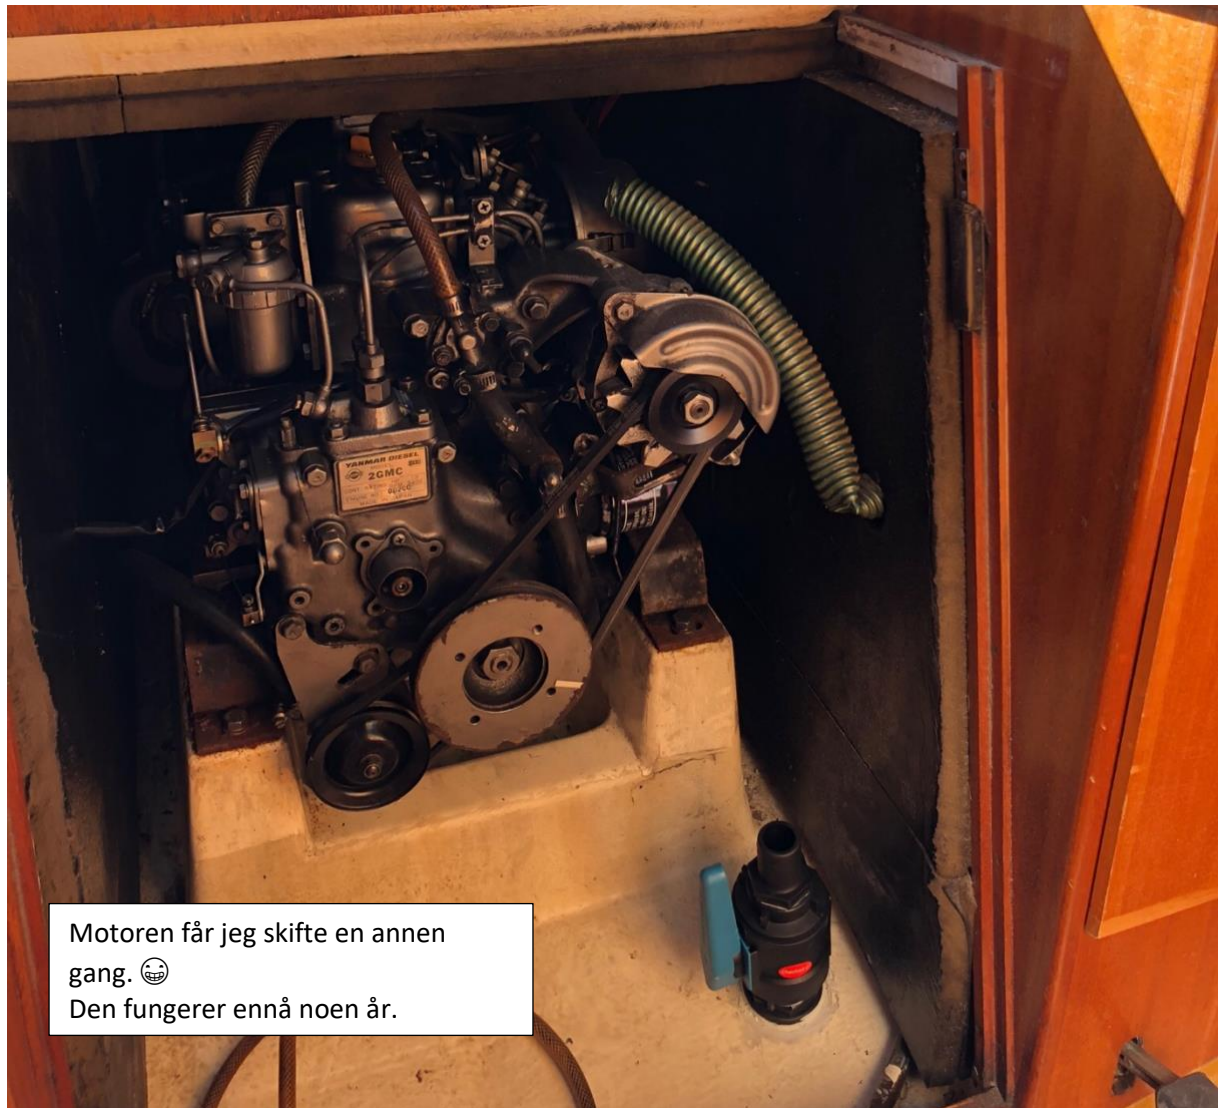
Slik ble den første søvntilen montert. Nå er det bare å finne riktig slange som passer både på vasken og på søventilen. Den grønne slangen på bildet skal skiftes.
