Reparation af luge til ankerbrønden.

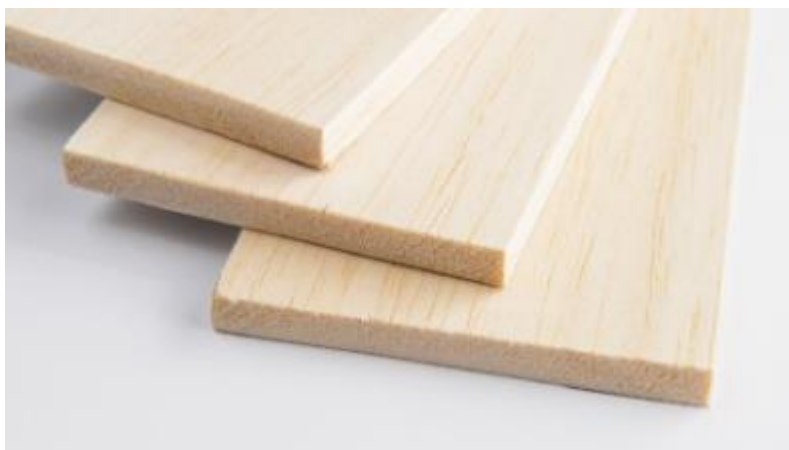
Glasfiber
Balsatræ
Glasfiber

Dækket og lugen til ankerbrønden er lavet som en sandwichkonstruktion.

Dette betyder, at der er 2 lag glasfiber med et lag balsatræ imellem. Det giver en meget stiv/stærk konstruktion.

Balsatræ har let ved at optage vand. Hvis der kommer vand i balsatræet, forsvinder styrken, mens længere påvirkning af vand vil få balsatræet til at rådne.

Vandet kan komme ind, hvis en gennemføring i dækket ikke er tætnet korrekt. Ankerbrønden er det sted, for der er størst risiko for at få vand i balsatræet. Det kan være både i lugen, men også i dækket. Jeg ordnede både luge og dæk i forbindelse med udskiftning af teakdækket. Det kan godt lade sig gøre at reparere det, selvom man ikke har teak dæk. Det er dog mere besværligt.
